# RELATÓRIO FOTOGRAFICO

**MOEDA/MG**

**Empreendimento:** Reforma e Revitalização da Praça da Vila Côco

**Local da Intervenção:** Rua Sagrado Coração de Jesus – Bairro Vila Côco – Moeda/MG

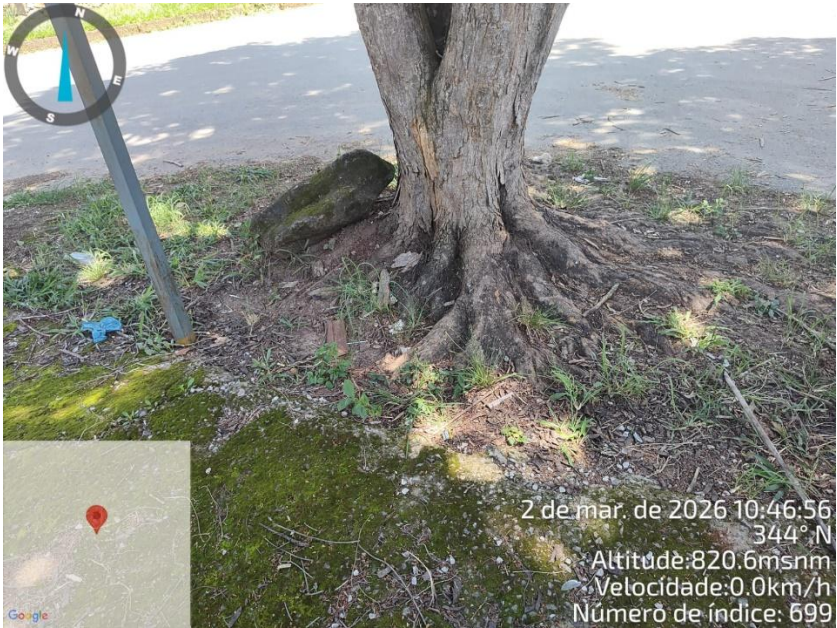
Nº3	
ENDEREÇO: Rua Sagrado Coração de Jesus – Bairro Vila Côco – Moeda/MG	
IMAGEM

<p style="text-align: center;"><b>OBSERVAÇÕES</b></p> <p>1) A fotografia apresentada foi registrada em em 02/03/2026, durante vistoria técnica na praça.</p> <p>2) A fotografia retrata a situação existente antes da execução da obra de revitalização, servindo como registro comparativo.</p> <p>3) A fotografia demonstra falta de iluminação publica, ausencia de mobiliarios urbanos, area de vegetação degradada, e sem meio fio, com alguns mobiliarios de Academias ao Ar Livre.</p> <p>4) Caso haja futuras adaptações ou intervenções, as imagens poderão ser atualizadas para refletir as novas condições, possibilitando acompanhar a evolução dos serviços realizados.</p>
